陇东-山东±800kV 特高压直流输电工程  
(山西段)  
**水土保持监测季度报告**

2024 年第 3 季度

(总第 5 期)

监测单位: 中国电力工程顾问集团华北电力设计院有限公司

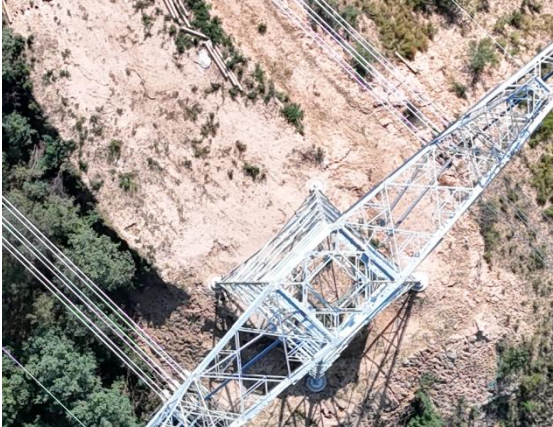
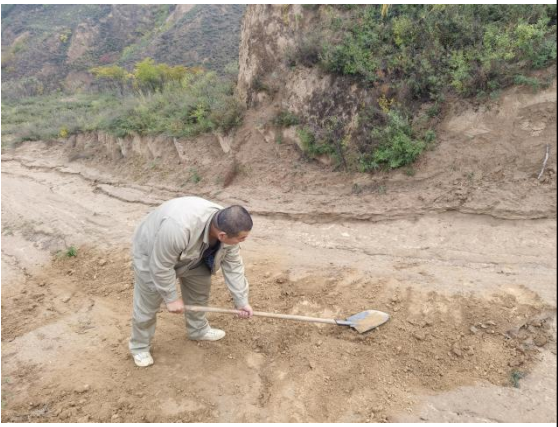
| 现场问题 | 整改情况 |
|---|---|
| N0907<br>施工道路及塔基区有冲沟，未进行土地整治 | 施工单位已进行整改，对冲沟进行平整，并进行土地整治 |

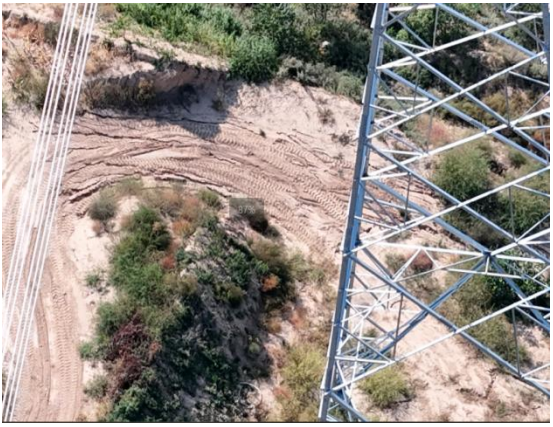
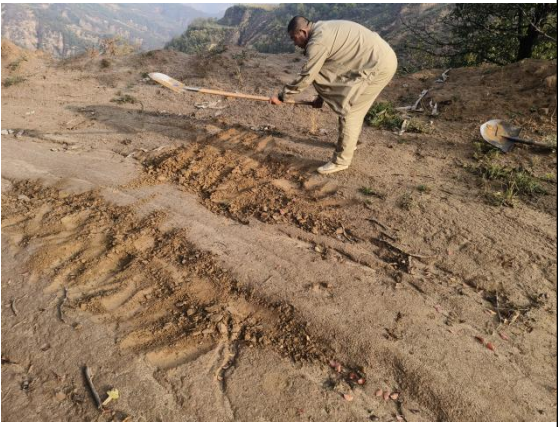
| 现场问题 | 整改情况 |
|---|---|
| N0926<br>施工道路可见侵蚀沟 | 施工单位已进行整改，对冲沟进行平整，并进行土地整治 |

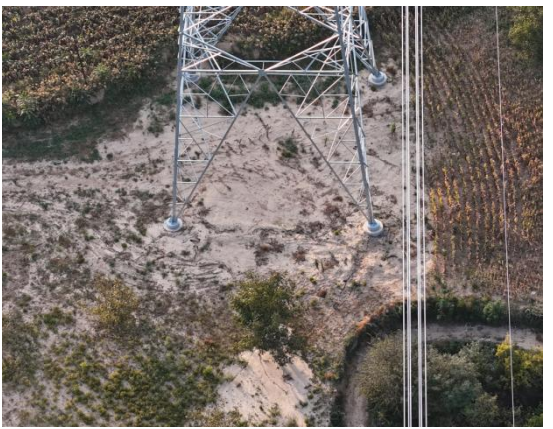
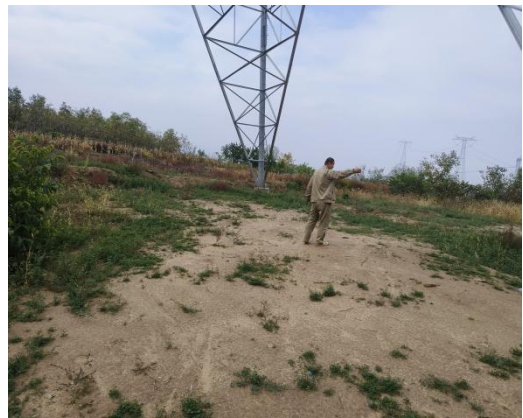
| 现场问题 | 整改情况 |
|---|---|
| N0939<br>未进行土地整治，植物措施未落实 | 施工单位已进行整改，进行土地整治并补播草籽 |

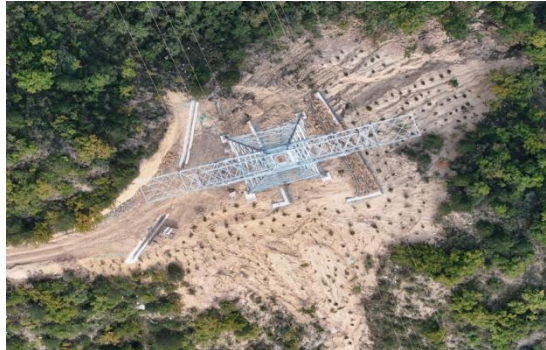
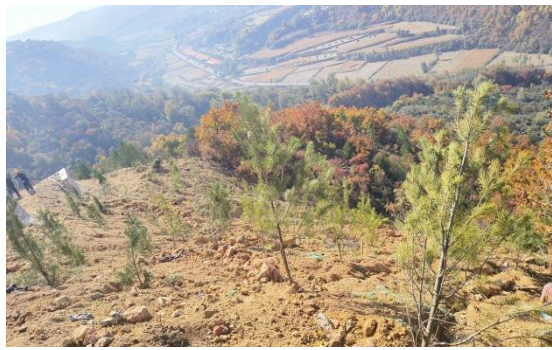
| <p>N1026<br/>塔基区有溜坡现象</p> | <p>施工单位已整改，清理溜渣并栽植乔木恢复植被</p> |

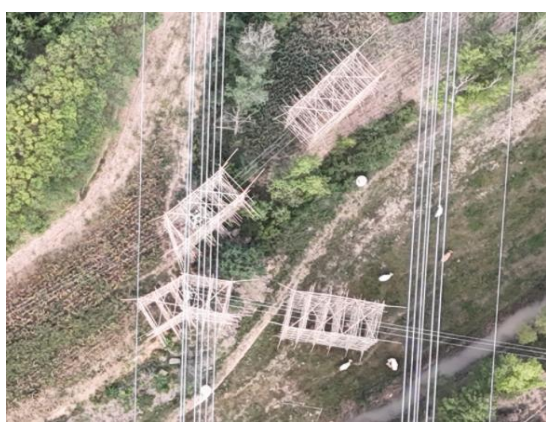
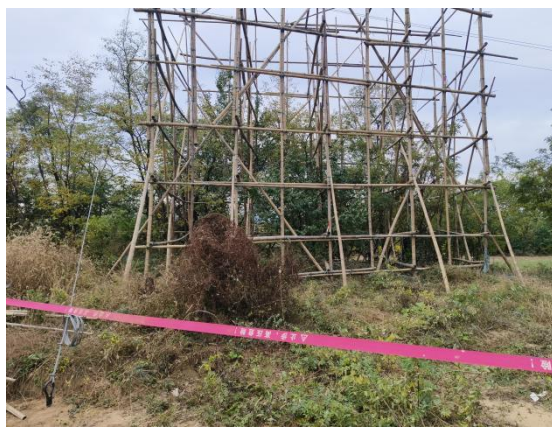
| <p>跨越施工场未设置限界措施</p> | <p>施工单位已整改，补充限界措施</p> |

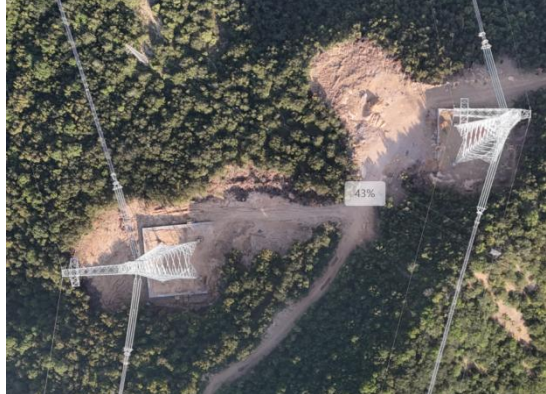
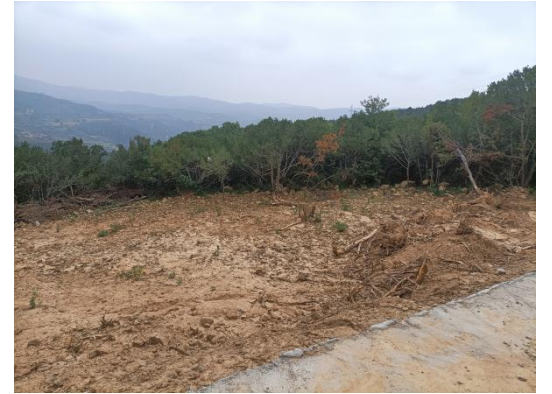
| <p>N1203L<br/>塔基未进行土地整治，未落实植物措施</p> | <p>施工单位已整改，进行土地整治，同时撒播草籽</p> |

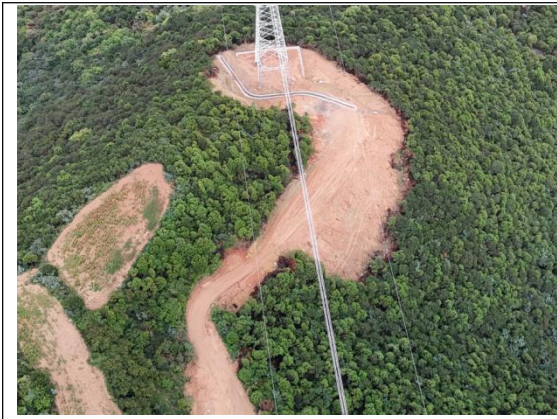
N1205L  
未采取植物措施

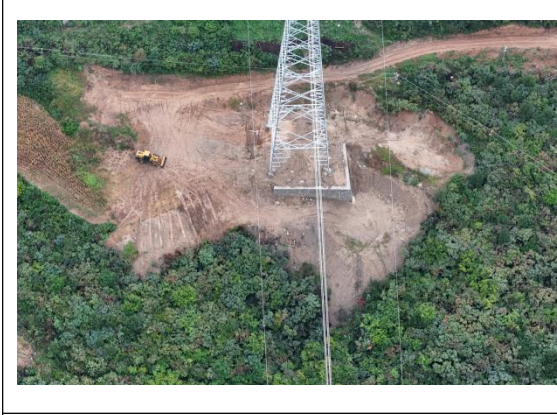
N1209L  
未进行土地整治

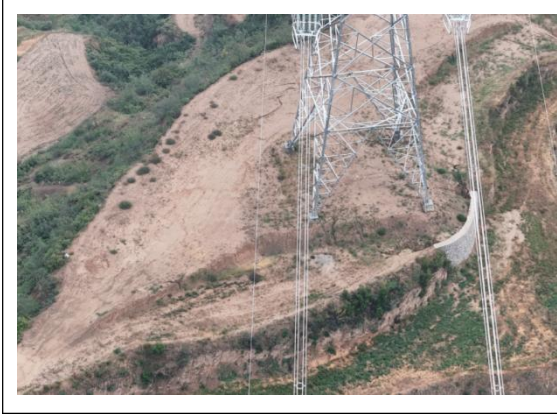
N1241  
塔基区可见侵蚀沟，需及时进行土地整治

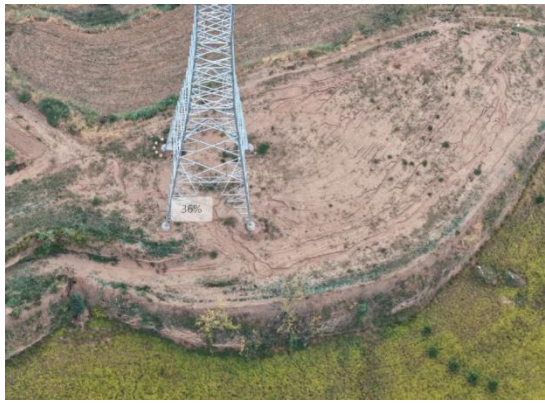
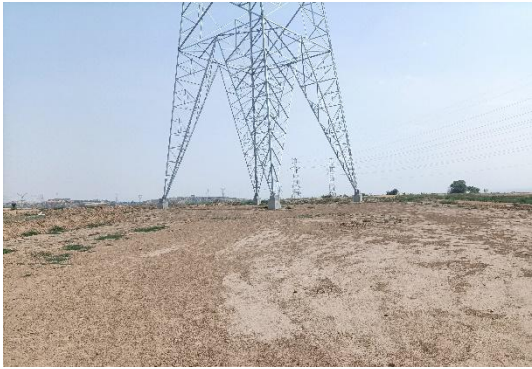
| <p>N1243<br/>塔基区可见侵蚀沟</p> | <p>施工单位已整改，进行土地整治</p> |

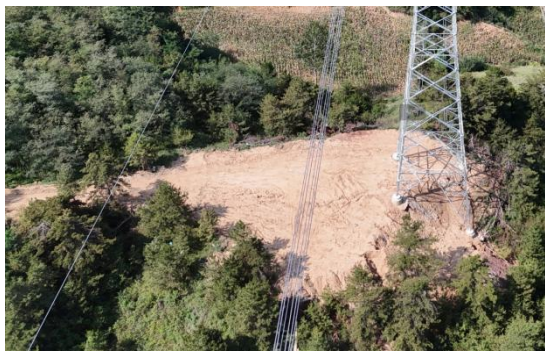
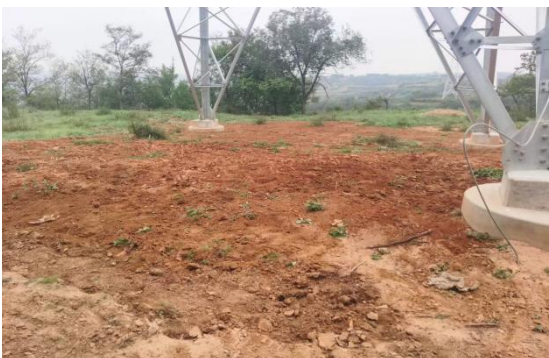
| <p>N1528<br/>塔基区可见侵蚀沟，需进行土地整治</p> | <p>施工单位已整改，进行土地整治</p> |

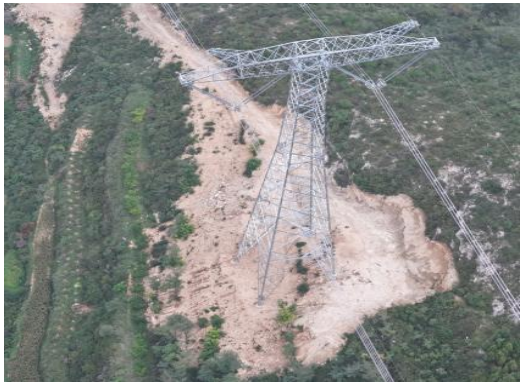
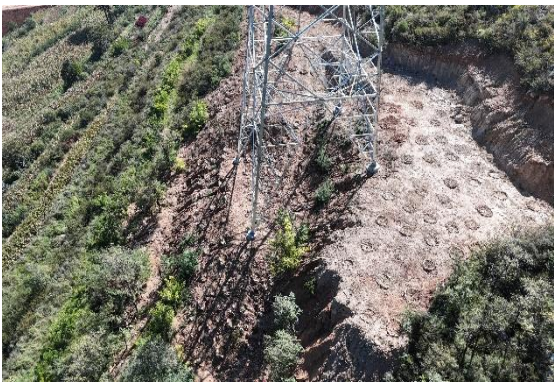
| <p>N1687<br/>塔基区溜坡，需清渣后进行土地整治</p> | <p>施工单位已整改，清理溜渣，塔基区采取穴状整地措施</p> |

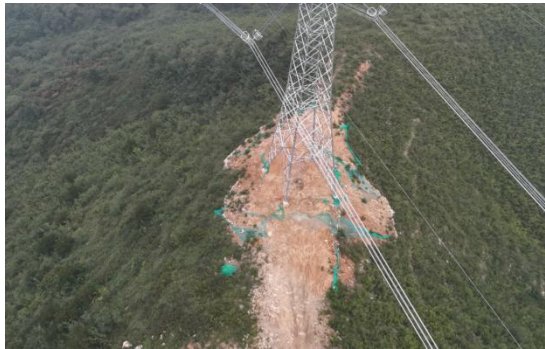
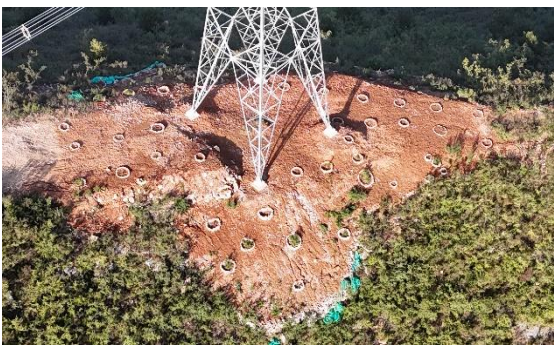
| N1697<br>塔基区存在溜渣，需清渣后进行土地整治 | 施工单位已整改，清理溜渣，塔基区采取穴状整地措施，栽植灌木 |

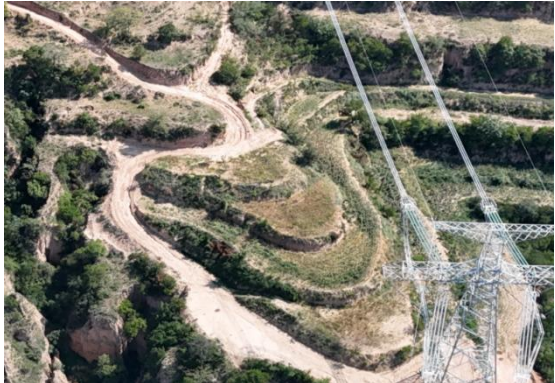
| 现场问题照片 | 现场问题照片 |
|---|---|
| <p>N0903</p> <p>施工道路可见冲沟，未落实临时排水沟措施<br/>塔基区裸露区域未苫盖，未采取植被恢复措施</p> | <p>N0917</p> <p>施工道路可见冲沟，未落实临时排水沟措施</p> |

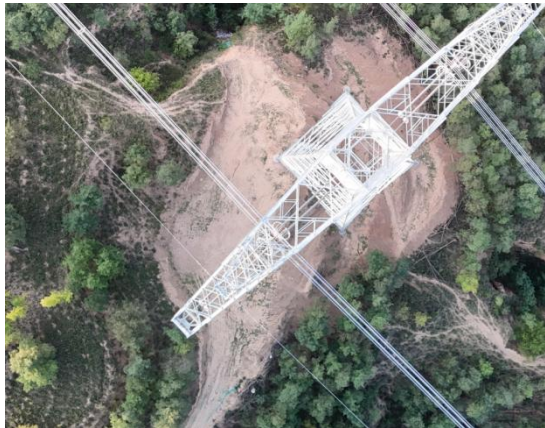
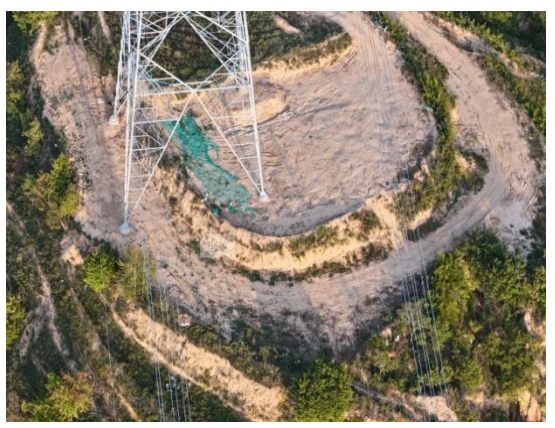
| 现场问题照片 | 现场问题照片 |
|---|---|
| <p>N0940</p> <p>裸露区域未苫盖，未采取植物措施</p> | <p>N0943</p> <p>裸露区域未苫盖，未采取植物措施</p> |

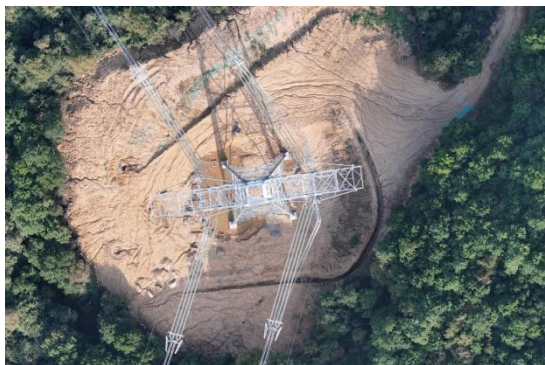
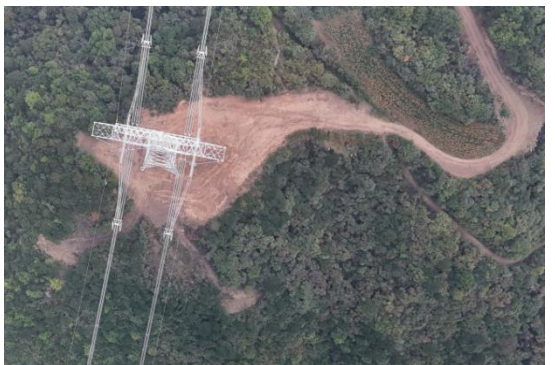
| 现场问题照片 | 现场问题照片 |
|---|---|
| <p>N1035</p> <p>裸露区域未苫盖，未采取土地整治</p> | <p>N1322</p> <p>未进行土地整治</p> |

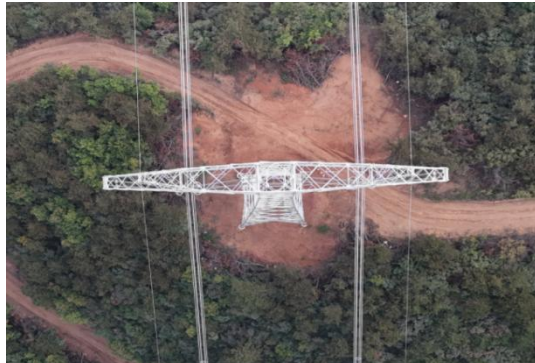
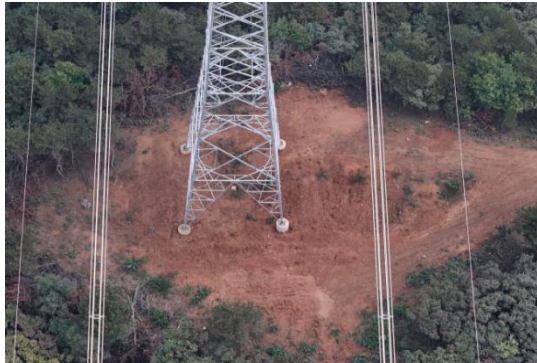
| <p>N1323</p> <p>未进行土地整治</p> | <p>N1324</p> <p>未采取植被恢复措施</p> |

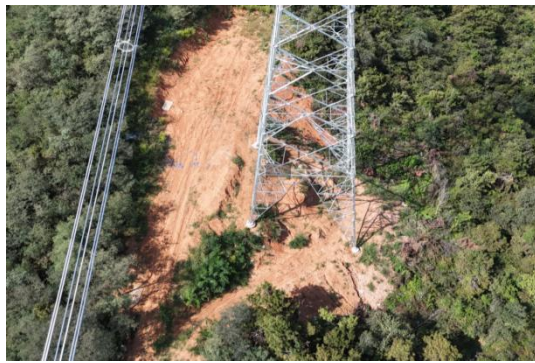
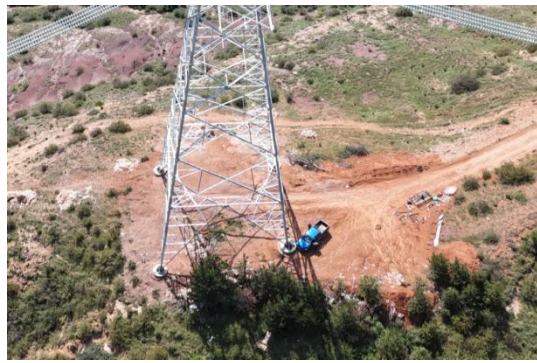
| <p>N1524</p> <p>未进行土地整治</p> | <p>N1530</p> <p>未采取植被恢复措施</p> |

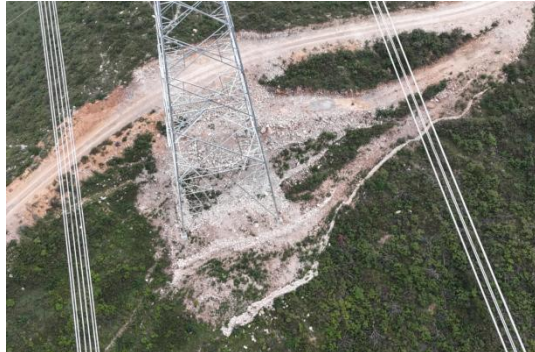
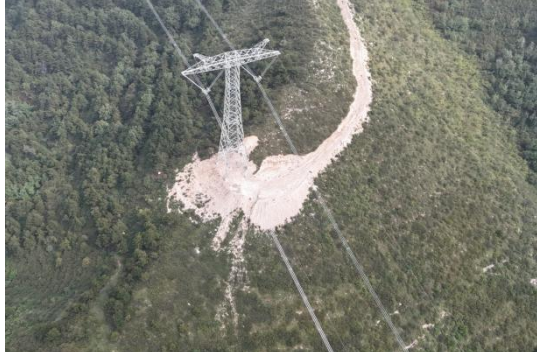
| <p>N1685</p> <p>塔基及施工道路存在溜渣现象</p> | <p>N1689</p> <p>塔基区及施工道路存在溜坡溜渣现象</p> |

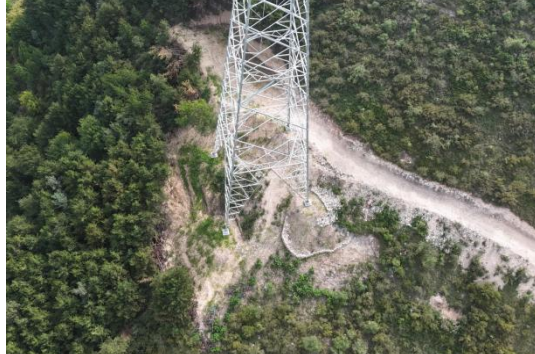
| <p>N1722</p> <p>塔基区及施工道路存在溜坡溜渣现象</p> | |
