陇东-山东 $\pm 800$ kV 特高压直流输电工程

（山西段）

# 水土保持监测季度报告

2024 年第 4 季度

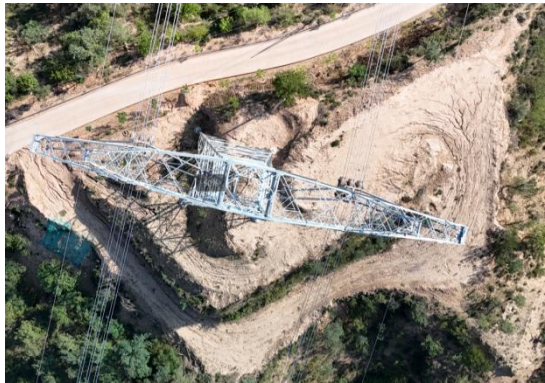
| 现场问题 | 整改情况 |
|---|---|
| <p>N0903<br/>施工道路可见冲沟，未落实临时排水沟措施</p> | <p>施工单位已进行整改，对冲沟进行平整，并进行土地整治</p> |

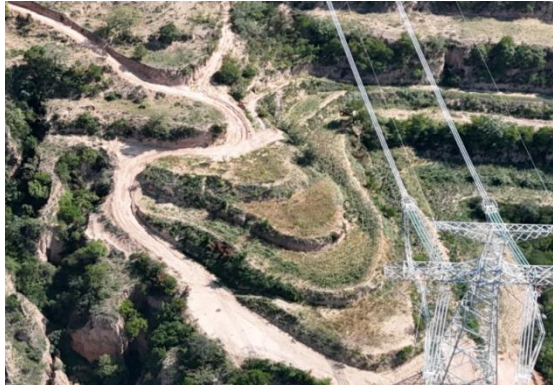
| 现场问题 | 整改情况 |
|---|---|
| <p>N0917<br/>施工道路可见侵蚀沟</p> | <p>施工单位已进行整改，对冲沟进行平整，并进行土地整治</p> |

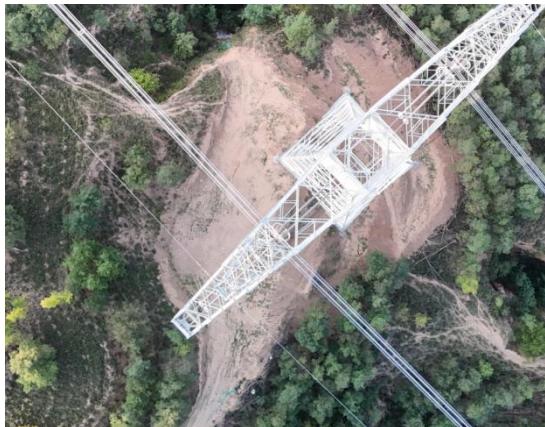
| 现场问题 | 整改情况 |
|---|---|
| <p>N0940<br/>未采取植物措施</p> | <p>施工单位已进行整改，采取撒播草籽措施</p> |

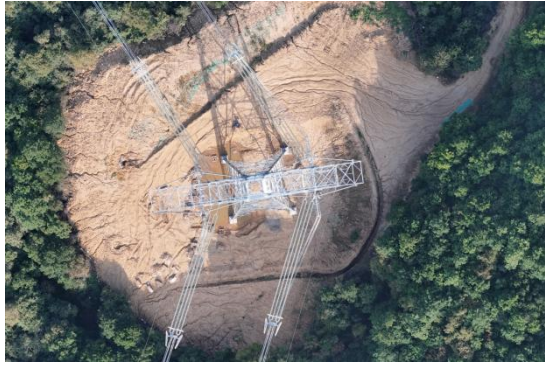
| <p>N1035<br/>未采取植物措施</p> | <p>采取撒播草籽措施</p> |

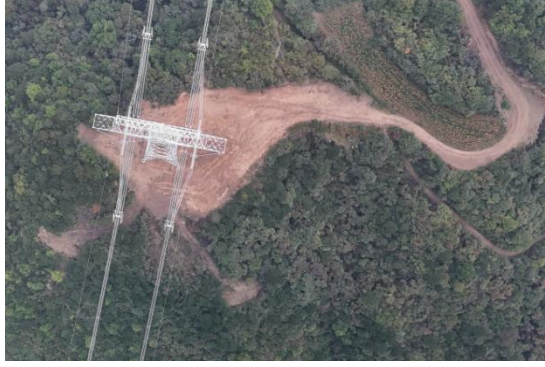
| <p>N1322<br/>未进行土地整治</p> | <p>施工单位已整改，已进行土地整治</p> |

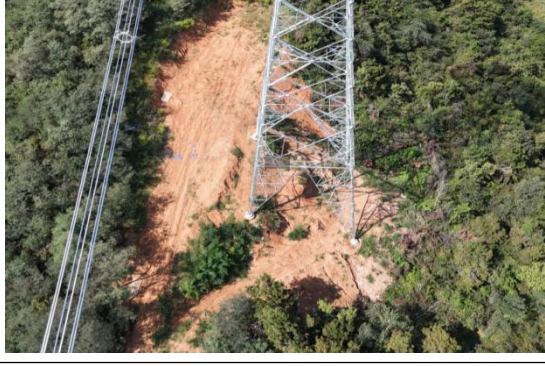
| <p>N1524<br/>未进行土地整治</p> | <p>施工单位已整改，已进行土地整</p> |

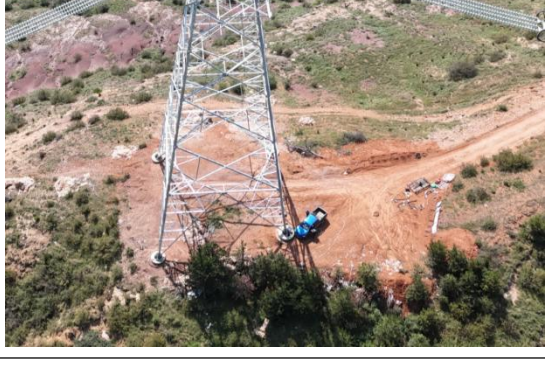
| <p>N1530<br/>未采取植被恢复措施</p> | <p>施工单位已整改，已撒播草籽</p> |

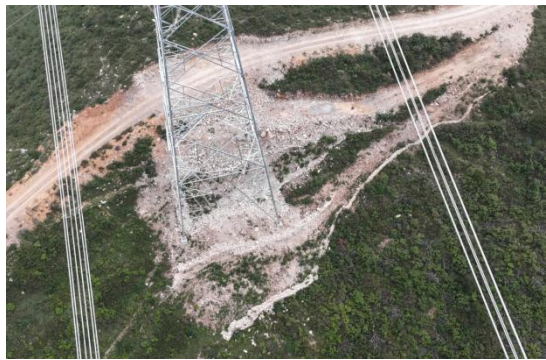
| N1685<br>塔基及施工道路存在溜渣现象 | 施工单位已整改，清理溜渣，进行土地整治 |

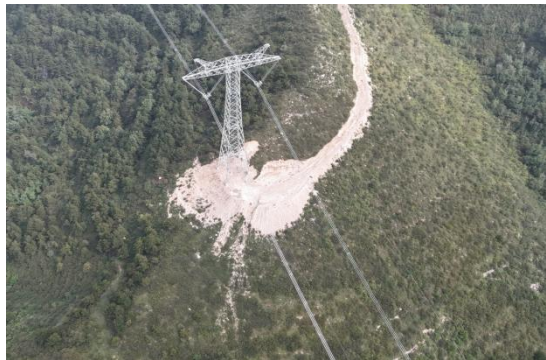
| N1689<br>塔基区及施工道路存在溜坡溜渣现象 | 施工单位已整改，清理溜渣，进行土地整治 |

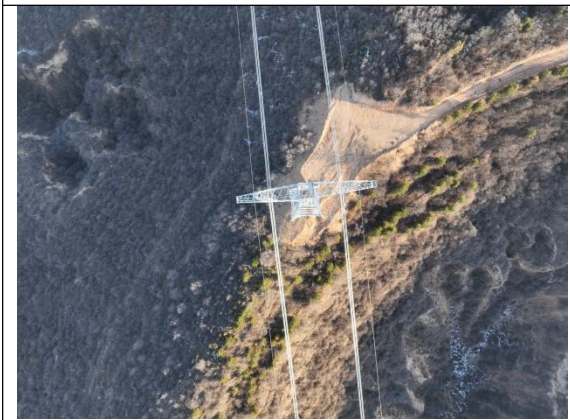
| 现场问题照片 | 现场问题照片 |
|---|---|
| N0998<br>塔基区及施工到路土地整治不到位 | N1013<br>塔基区及施工到路土地整治不到位 |

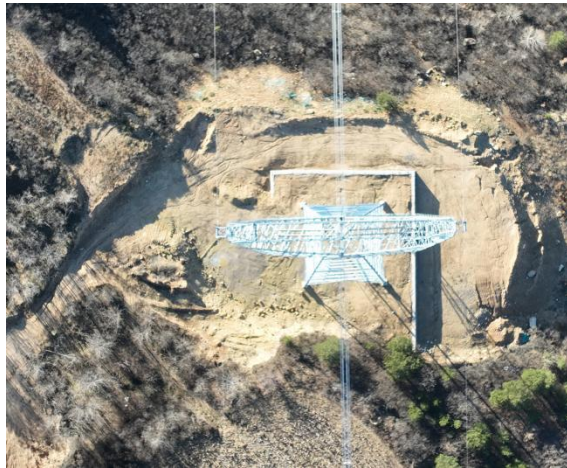
| <p>N1208L<br/>塔基区及施工到路土地整治不到位</p> | <p>N1389<br/>塔基区及施工到路土地整治不到位</p> |

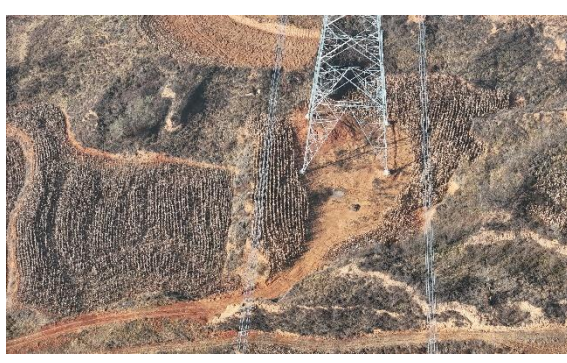
| <p>N1560<br/>塔基区及施工道路未完成耕地恢复</p> | <p>N1586<br/>塔基区及施工道路未完成耕地恢复</p> |

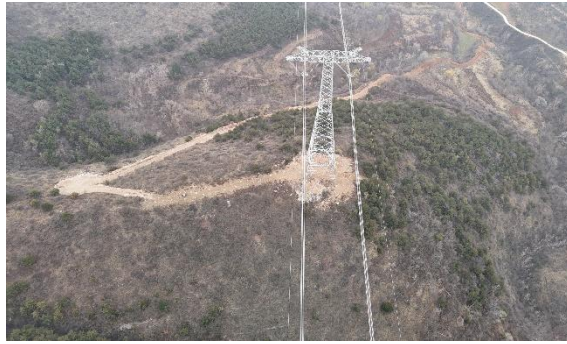
| <p>N1695<br/>塔基区及施工道路土地整治不到位</p> | <p>N1701<br/>塔基区及施工道路土地整治不到位</p> |
